Typ

1 329 0..
1 330 0..

Stand 80-03

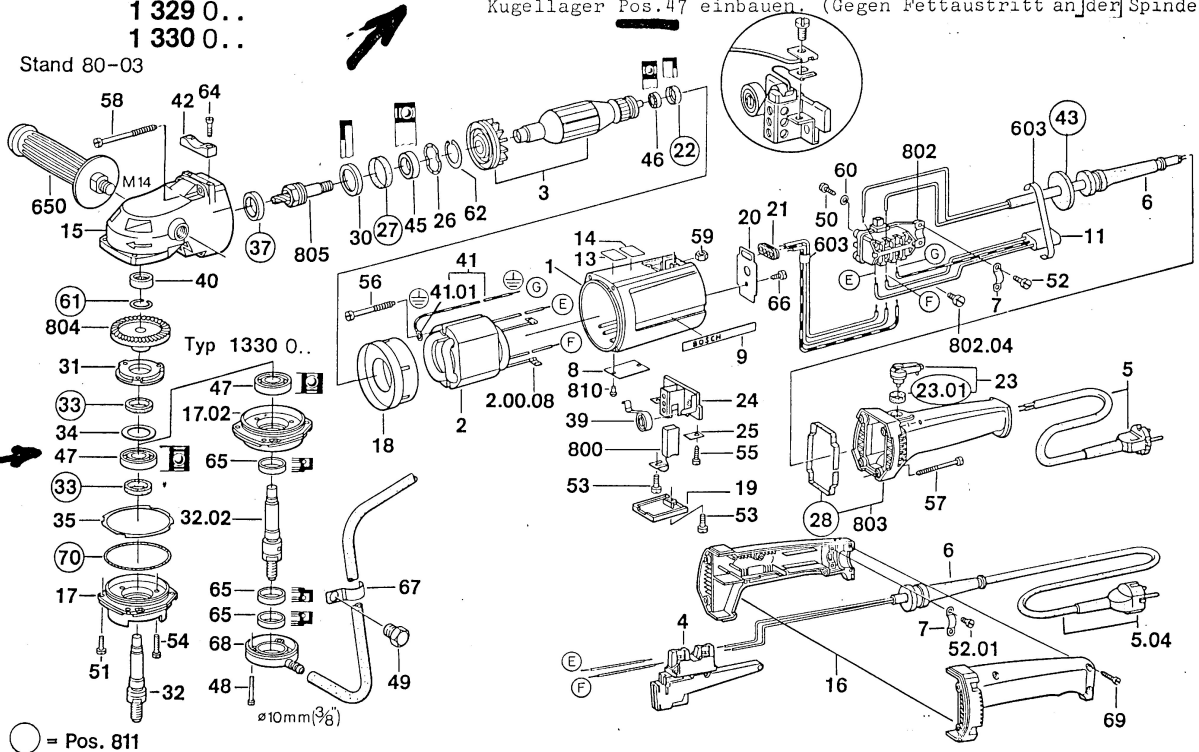
Beachten: Bei Reparaturen das neue DOPPELSEITIG abgedichtete Kugellager Pos.47 einbauen. (Gegen Fettaustritt an der Spindel.
